Maintenance et contrôle de site

Installateur :	KBE ENERGY	Nom technicien :	JMG	Date :	08/11/2017
		Temps passé :	6 heures	KM parcourus :	
Nom de la société :	Centrale Rosanaise	Nom :		Prénom :	
Adresse :	Rosans	CP :		Ville :

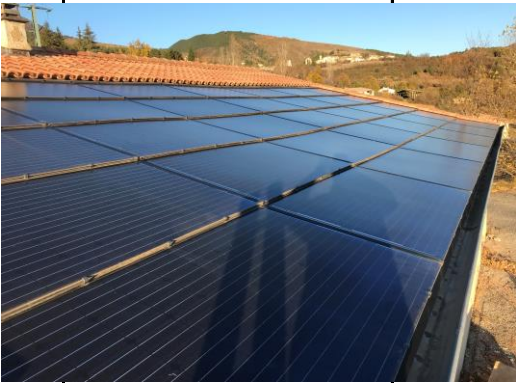
SITE	Type Onduleur	Observation	String	Vdc Boucle ouverte	Liaison + - terre	
CRET	ABB TRIO 8.5	À notre arrivée l'installation est HS: Réarmement du disjoncteur EDF OK il semblerait que les remontées du monitoring ne soit pas satisfaisantes Le disjoncteur Dif ne fonctionne pas après coupure du Vigi le disjoncteur reste fermé a remplacer très rapidement DANGER	1	460	C	
			2	486	C

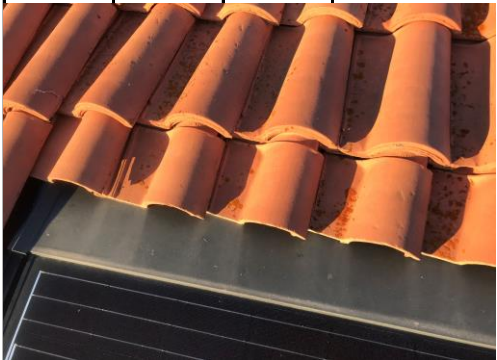
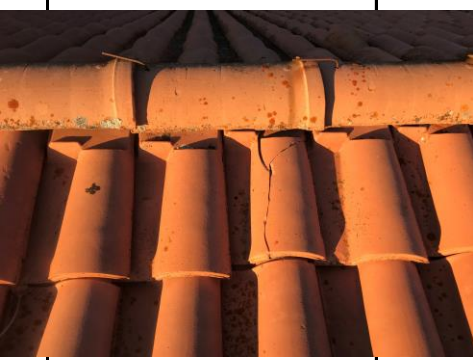
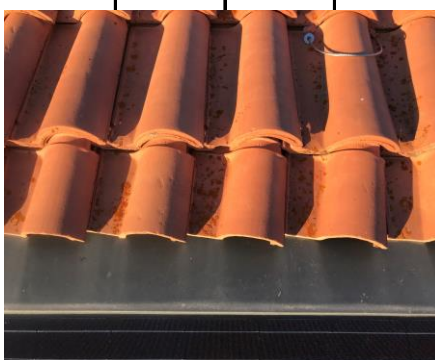
BAT Cret	C	
Bat gendarmerie	NC	Tuiles de recouvrement d'abergement déplacée + tuile cassé Voir Photos
BAT A	C	
BAT B	C	
BAT C	C	
BAT D	C	
BAT E	C	
BAT F	C	
	C	
	C	
Contrôle visuel des modules (casse)	C	
Photographie du site	C	
Passage de la caméra thermique	C

Gendarm	ABB TRIO 8.5	L'installation est à l'arrêt, après contrôle il manque une phase côté ERDF. Toiture/ les tuiles de recouvrement de l'abergement Haut sont déplacées et tuile cassée au faitage. Le disjoncteur Dif ne fonctionne pas après coupure du Vigi le disjoncteur reste fermé à remplacer très rapidement DANGER	1	465	C	
			2	489	C

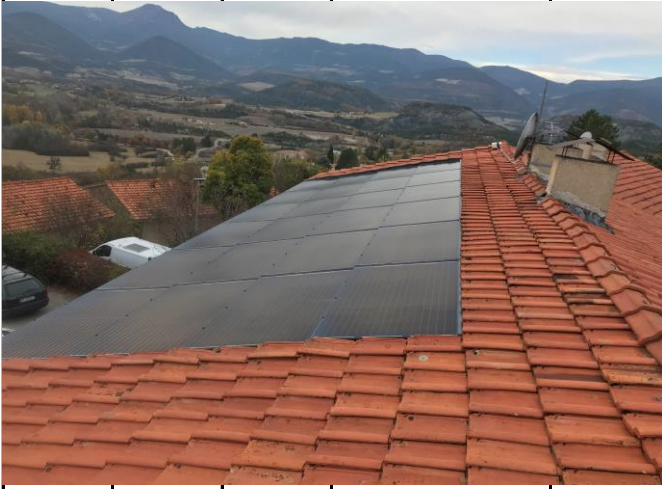
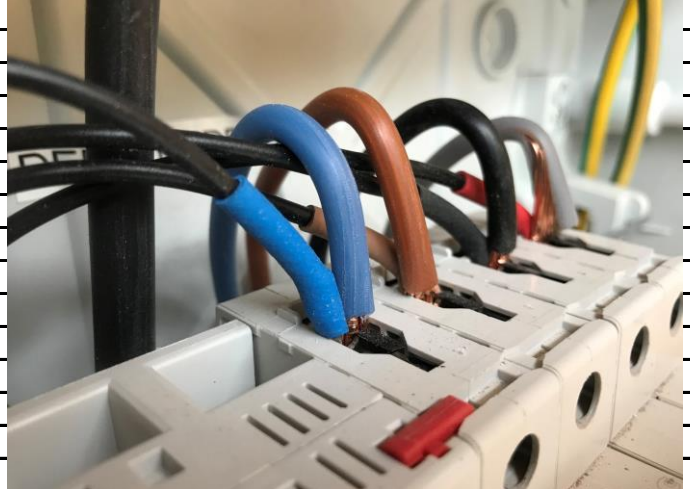
BAT E	SMA 6000 TI	VIGI HS a remplacer rapidement DANGER		1	383	C
				2	386	C
BAT F	SMA 6000 TI	Coffret Ac attention aux cables sur le disjoncteur principal arrivé coté secteur denudé		1	380	C
				2	384	C
